INDAGINE FITOSTATICA VISIVA E STRUMENTALE VTA

N° albero	1
ubicazione	Piazza Giacomo Matteotti Pedrosa (AL)
data rilievo	09/09/2022
tassonomia	Cedrus atlantica
dimora	terra battuta
impianto	gruppo

DATI INDIVIDUATIVI	
N° albero	2
ubicazione	Piazza Giacomo Matteotti Pedrosa (AL)
data rilievo	09/09/2022
tassonomia	Cedrus deodara
dimora	terra battuta
impianto	gruppo

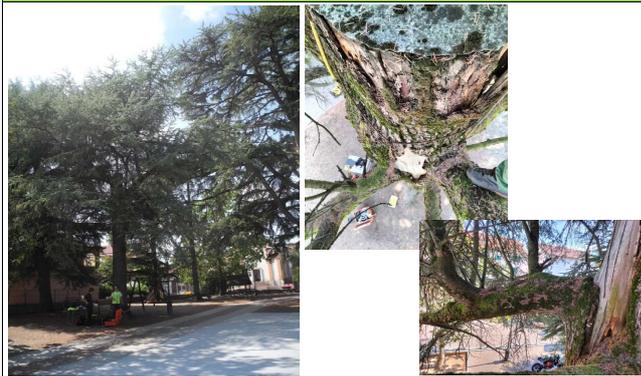
anastomosi	-
asimmetrica	-
asimmetrica adattativa	-
assenza cimale	✓
autoriduzione	-
branche a coda di cane	moderato
branche candelabro	-
branche sovrannumerarie e in competizione	grave
branche pericolanti	grave
branche secche	-
capitizzo	-
capitizzo pregresso	grave
carie su branche primarie	grave
carie su branche secondarie	lieve
carpofori	-
cavi strozzanti	-
cavità su branche primarie	grave
cavità su branche secondarie	lieve
cimale secco	-
corteccia inclusa	-
doppio cimale	-
essudati	-
ferite aperte	-
ferite compartimentate	moderato
microfillia	-
moncone cariato	grave
moncone marcescente	-
neccosi	-
rami appesi	moderato
rampicante	-
sbrancamento	-
sbrancamento pregresso	grave
seccumi	moderato
trasparenza	-
danno da fulmine pregresso	grave

arcuato	-
carie	-
carpofori	-
cavità	-
costolature	-
crack longitudinale	-
crack orizzontale	-
cretto	-
essudati	-
ferite aperte	-
ferite compartimentate	lieve
filato	-
fitotropismo	-
inclinato	-
inclusioni	-
iperplasia	-
neccosi	-
pollicornico	-
rampicante	-
ricacci epicormici	-
rigonfiamento anulare	-
rigonfiamento unilaterale	lieve
sciabolato	-
sinuoso	-
torsione	-

C-D

POTATURA DI CAPITOZZATURA. Se pur in linea di massima è una pratica da evitare, in alcuni casi particolari, essendo l'unica possibile, è ammessa fatto salvo la supervisione da parte di un tecnico competente. Con questo tipo di potatura straordinaria, intervenendo sulle branche principali, si opera un'asportazione pressoché semi totale della chioma. Questo tipo di intervento può trovare giustificazione in ben pochi e determinati casi (gravi traumi e asportazioni massicce dell'apparato radicale, vincoli urbani condizionanti che impongono drastiche riduzioni della chioma), ben sapendo comunque che, a volte, è l'unico modo per risolvere il problema della sicurezza sia del sito che dell'albero. Con la capitozzatura, infatti, si interviene su soggetti che a rigore, sarebbero da abbattere, ma, sui quali, non si vuole rinunciare all'elemento verde se pur al limite. Nel nostro caso, il taglio prescritto verrà fatto su una parte marcescente, pertanto, in quella porzione, non provocherà un nuovo trauma. Di contro, però, dovendo eliminare alcune branche mal inserite (appunto su sezione cariata e marcescente), potrebbero verificarsi effetti a medio e lungo termine in merito alla fisiologia dell'albero. Difatti, una corretta potatura non dovrebbe asportare più del 30-40% della superficie fogliare. La capitozzatura prescritta, invece, asporterà più del 50% della totalità della chioma, compreso la componente elaborante della pianta e ciò potrebbe determinare un processo di decadimento generale del soggetto, dovuto ad uno scarso nutrimento. Oltre a ciò, va sottolineato che, una volta eseguito l'intervento, negli anni a seguire, a causa dell'emissione dei nuovi rami che si generano dalle gemme dormienti (gemme avventizie che producono numerosi rami detti succhioni che entrano in concorrenza tra di loro i quali si differenziano dai rami normali in quanto non saldamente ancorati alle branche e caratterizzati da una maggior vigoria vegetativa e quindi minore lignificazione che li rende più facilmente esposti a rotture e schianti) i dovrà intervenire con potature di correzione e allevamento costanti.

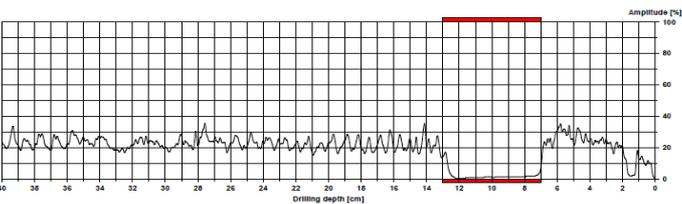
Measurement no.: 3
 ID number : 39.99 cm Needle state: --- Level: ---
 Drilling depth : 39.99 cm Tilt: --- Direction: ---
 Date : 09.09.2022 Offset: : 106 / 276 Species: ---
 Time : 13:05:49 Avg. curve : off / off Location: ---
 Feed : 75 cm/min Name: ---

From 7.00 cm to 13.00 cm : CAVITA

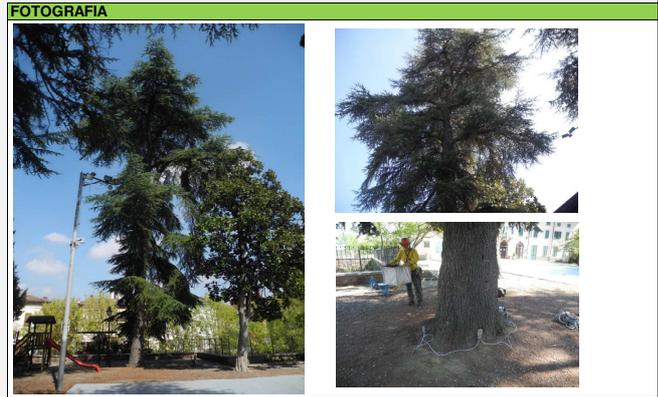
CHIOMA	
anastomosi	-
asimmetrica	lieve
asimmetrica adattativa	-
assenza cimale	✓
autoriduzione	-
branche a coda di cane	-
branche candelabro	-
branche codominanti	✓
branche pericolanti	-
branche secche	-
capitozzo	-
capitozzo pregresso	moderato
carie su branche primarie	-
carie su branche secondarie	-
carpofori	-
cavi strozzanti	-
cavità su branche primarie	-
cavità su branche secondarie	-
cimale secco	-
corteccia inclusa	lieve
doppio cimale	-
essudati	-
ferite aperte	-
ferite compartimentate	moderato
microfillia	-
moncone cariato	-
moncone marcescente	-
neccrosi	-
rami appesi	-
rampicante	-
sbrancamento	-
sbrancamento pregresso	-
seccumi	moderato
trasparenza	-
danno da fulmine pregresso	-

Esemplare storico di dimensioni medio/grandi, disposto in gruppo su terra battuta. Colletto leggermente azzampato. Chioma con branche primarie codominanti e corteccia inclusa di lieve entità, difetti morfostrutturali dovuti a pregressi interventi antropici. Eseguita un'indagine strumentale mediante prova di trazione con Dynatim (RINNTECH). A seguito dei calcoli effettuati è emerso un fattore di sicurezza al ribaltamento pari a 14,7 (sopra soglia). Albero nel suo complesso da ascrivere alla classe B. Si prescrive una potatura di alleggerimento dell'esemplare indagato.

CLASSE P. C. **B** **RICONTROLLO** **4 anni**

PRESCRIZIONI OPERATIVE	
abbattimento	-
approfondimento strumentale	-
consolidamento	-
eliminazione branca	-
eliminazione rampicante	-
potatura di contenimento	-
potatura di diradamento	-
potatura di diradamento e accorciamento	-
potatura di innalzamento palco	-
potatura di pulizia fusto	-
potatura di rimonda del secco	-
potatura di alleggerimento	✓
trattamento radicale	-

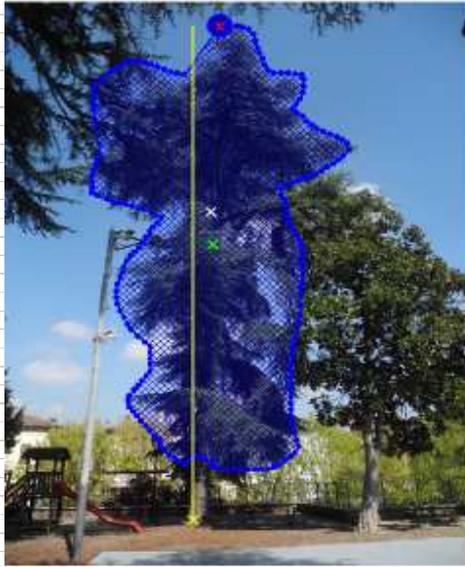
PROVA PULLING TEST

Wind speed	Vref	32	[m/s]	Vref	32	[m/s]	
		= 115 km/h = 11 Bft			= 115 km/h = 11 Bft		
Reference height	Zref	20	[m]	Zref	20	[m]	
0,30 Suburb, Parks	Z^	0,3		Z^	0,3		
Drag coefficient	Cw	0,2		Cw	0,2		
Air density	d	1,2	[kg/m³]	d	1,2	[kg/m³]	
Gust factor (²)	gf	1		gf	1		
Resonance factor	rf	1		rf	1		
Porosity		0	[%]		0	[%]	
Topology correction		<input type="checkbox"/>			<input type="checkbox"/>		
Crown area		87	0%	87 [m²]	87	0%	87 [m²]
Height of crown area center		10,1	0%	10,1 [m]	10,1	0%	10,1 [m]
Height of crown force center		11,2	0%	11,2 [m]	11,2	0%	11,2 [m]
Wind force on crown		7	0%	7 [kN]	7	0%	7 [kN]
Stembase bending moment		77	0%	77 [kNm]	77	0%	77 [kNm]
Torsion moment		-4	0%	-4 [kNm]	-4	0%	-4 [kNm]

Area	CA	HAC	HFC	WF	BM	TM	TH
Crown	87	10,1	11,2	7	77	-4	18,0
Selected	87	10,1	11,2	7	77	-4	18,0
