Comune di Predosa – Valutazione di Stabilità degli Alberi

Data rilievo: 22/08/2022

Specie Cedrus atlantica
Ubicazione Piazza Matteotti

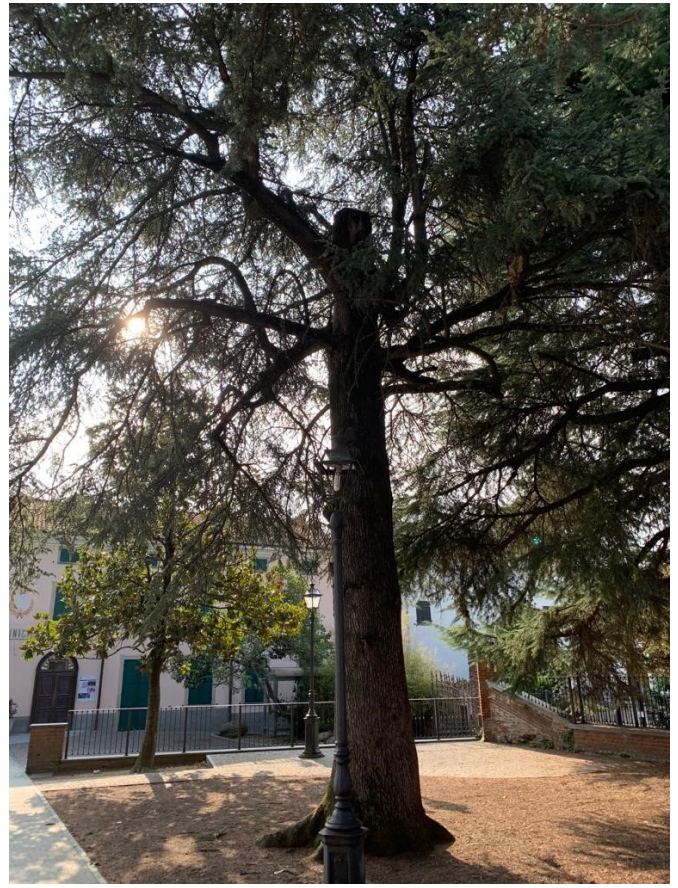
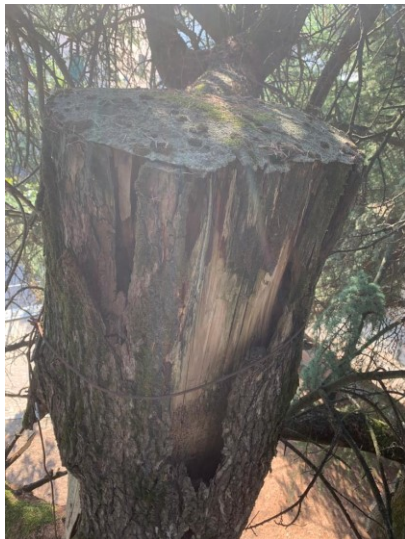
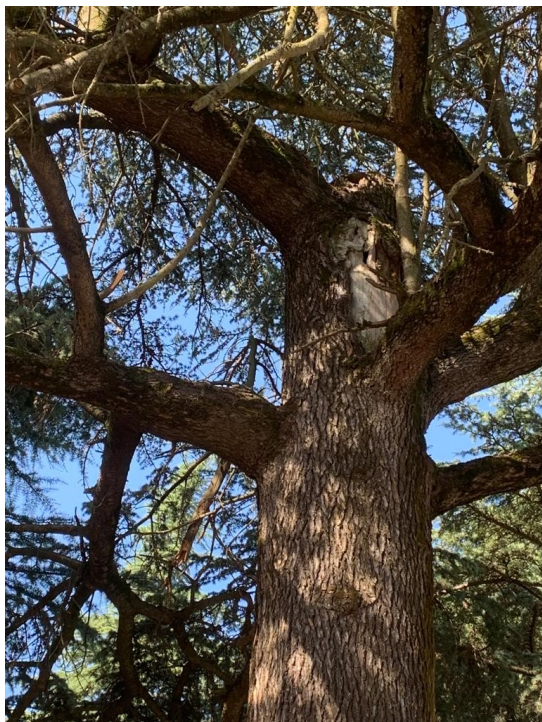
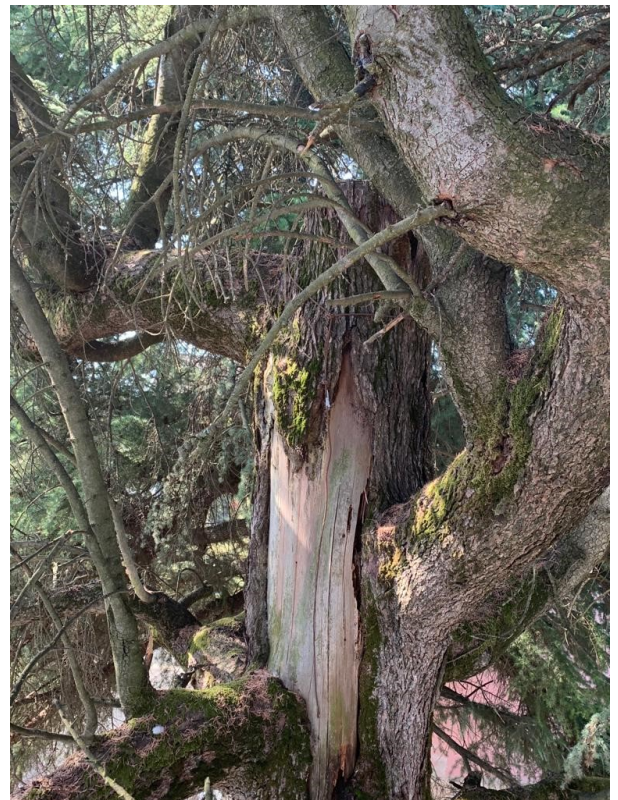
Descrizione
<p>La pianta è dominata, inserita in un gruppo polispecifico di alberi d'alto fusto e dimora in un giardino pubblico a libero accesso.</p> <p>Conflitti con la pavimentazione del camminamento presente nel giardino e competizione con le chiome degli alberi vicini</p> <p>Apparato radicale leggermente.</p> <p>Colletto regolare.</p> <p>Fusto presenta alcune ferite in cicatrizzazione, capitozzato a 8,5 metri. All'apice è presente distacco di corteccia con legno degradato affiorante.</p> <p>Ramificazioni di grandi dimensioni, quelle più alte hanno assunto portamento verticale in sostituzione dell'apice naturale che è stato tagliato qualche decennio fa. Il fusto, in corrispondenza dei punti di inserzione delle ramificazioni, è visibilmente degradato.</p> <p>La chioma è asimmetrica.</p> <p>La pianta si presenta in discreto stato vegetativo.</p>
Commento al rilievo strumentale
<p>Sono stati eseguiti n° 4 rilievi strumentali in quota per valutare la stabilità del legno in corrispondenza delle grandi branche presenti in posizione apicale.</p> <p>Le misurazioni strumentali confermano quanto possibile rilevare visivamente: la porzione di legno degradato alla base delle branche e in direzione opposta alla loro inserzione evidenziano la presenza di ridottissime porzioni di legno sano, troppo piccole per garantire l'integrità dell'albero e delle sue parti anche in condizioni di normalità.</p>

Classe di propensione al cedimento
<p>D – Estrema. L'albero manifesta segni, sintomi e difetti gravi, riscontrabili con il solo controllo visivo ed il controllo strumentale. Le anomalie riscontrate sono tali da far ritenere che il fattore di sicurezza naturale dell'albero si sia ormai esaurito. Per questo soggetto, le cui prospettive future sono gravemente compromesse, ogni intervento di riduzione del livello di pericolosità risulterebbe insufficiente o realizzabile solo con tecniche contrarie alla buona pratica dell'arboricoltura. Le possibili cure colturali consisterebbero nella rimozione delle grandi branche presenti nella pozione apicale del fusto ma rimarrebbe una chioma sbilanciata, instabile e la pianta rimarrebbe nel suo complesso scompensata.</p> <p>La scelta della classe di propensione al cedimento viene incentivata anche dalla posizione dell'albero situato all'interno di un parco di pubblico accesso, frequentato quotidianamente</p>

da bambini, famiglie ed anziani.

La pianta deve, quindi, essere abbattuta

ABBATTIMENTO
