INDAGINE FITOSTATICA VISIVA E STRUMENTALE VTA

N° albero	1
ubicazione	Piazza Giacomo Matteotti Pedrosa (AL)
data rilievo	09/09/2022
tassonomia	Cedrus atlantica
dimora	terra battuta
impianto	gruppo

DATI INDIVIDUATIVI	
N° albero	2
ubicazione	Piazza Giacomo Matteotti Pedrosa (AL)
data rilievo	09/09/2022
tassonomia	Cedrus deodara
dimora	terra battuta
impianto	gruppo

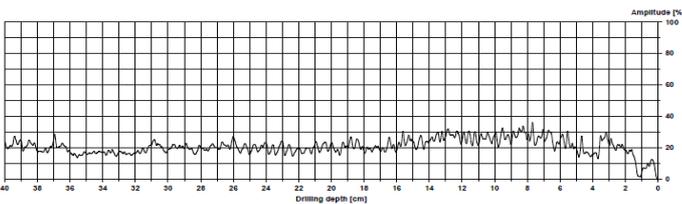
Measurement004.rpt

Measurement no.: 4
 ID number : 40.01 cm Needle state: --- Level: ---
 Drilling depth : 40.01 cm Tilt: --- Direction: ---
 Date : 09.09.2022 Offset: : 106 / 276 Species: ---
 Time : 13:07:49 Avg. curve : off / off Location: ---
 Feed : 75 cm/min Name: ---

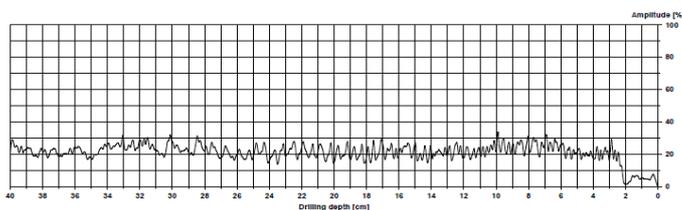
Measurement005.rpt

Measurement no.: 5
 ID number : 39.99 cm Needle state: --- Level: ---
 Drilling depth : 39.99 cm Tilt: --- Direction: ---
 Date : 09.09.2022 Offset: : 94 / 305 Species: ---
 Time : 13:05:22 Avg. curve : off / off Location: ---
 Feed : 75 cm/min Name: ---

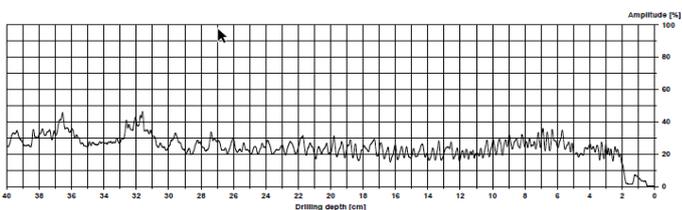
Measurement006.rpt

Measurement no.: 6
 ID number : 40.01 cm Needle state: --- Level: ---
 Drilling depth : 40.01 cm Tilt: --- Direction: ---
 Date : 09.09.2022 Offset: : 97 / 276 Species: ---
 Time : 13:12:19 Avg. curve : off / off Location: ---
 Feed : 75 cm/min Name: ---

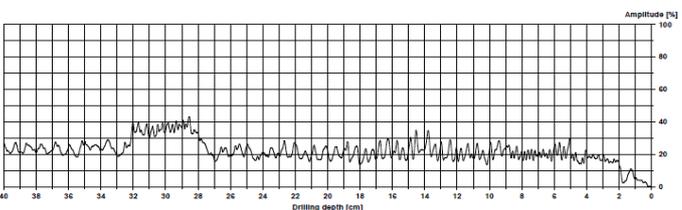
Measurement007.rpt

Measurement no.: 7
 ID number : 40.00 cm Needle state: --- Level: ---
 Drilling depth : 40.00 cm Tilt: --- Direction: ---
 Date : 09.09.2022 Offset: : 85 / 302 Species: ---
 Time : 13:16:54 Avg. curve : off / off Location: ---
 Feed : 75 cm/min Name: ---

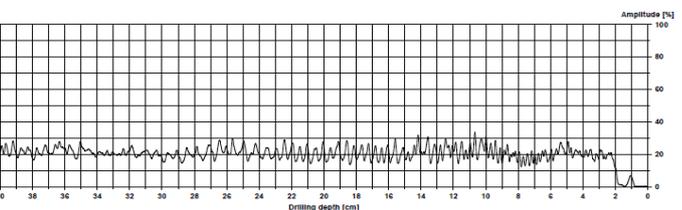
Measurement008.rpt

Measurement no.: 8
 ID number : 40.01 cm Needle state: --- Level: ---
 Drilling depth : 40.01 cm Tilt: --- Direction: ---
 Date : 09.09.2022 Offset: : 87 / 343 Species: ---
 Time : 13:18:52 Avg. curve : off / off Location: ---
 Feed : 75 cm/min Name: ---
